Étape suivante dans la restauration de ma 2CV6 : la restauration de la coque et des divers éléments (portes, coffre, capot) pour une peinture..

restauration de la coque

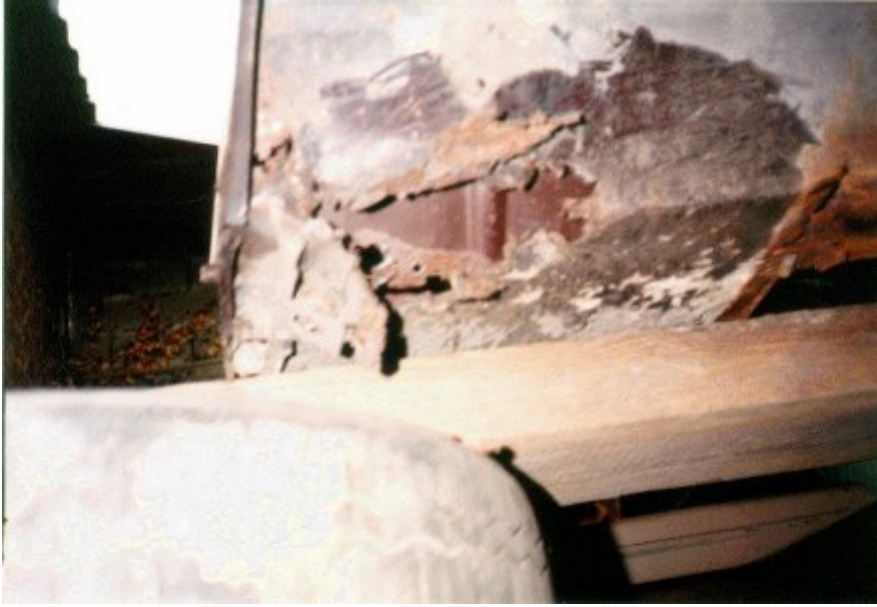
On voit ici que le caisson de pédale est totalement percé à l'avant (à gauche comme à droite).

De plus, les planchers commencent à être assez attaqués, à gauche comme à droite.

J'avais donc décidé de changer le plancher de pédales et les planchers gauche et droit. J'ai acheté les pièces chez SOS 2CV.

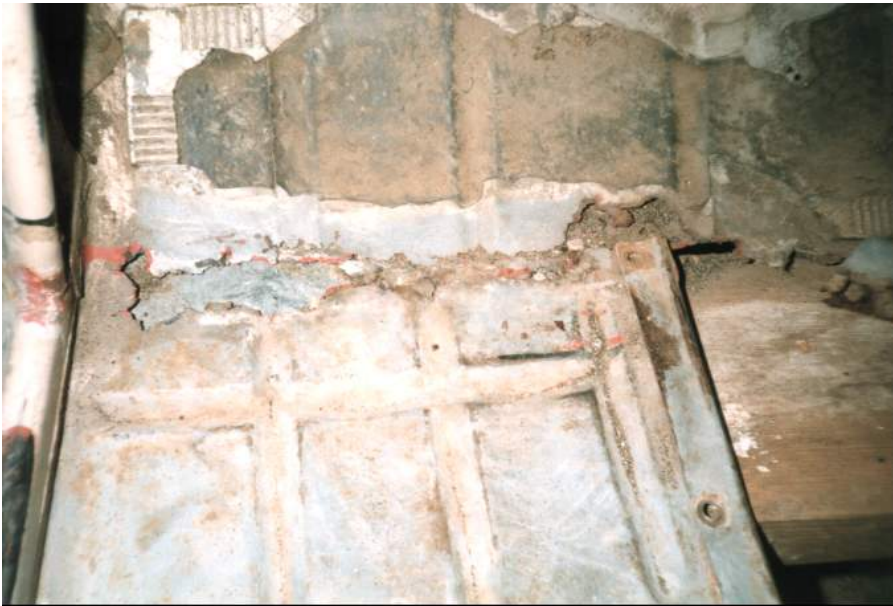
Outre cela, un trou à l'avant de l'attache d'aile avant droite et mon bas de caisse gauche un peu tordu à l'endroit de l'emplacement cric à l'arrière. Quelques points de rouille par ci par là, mais rien d'autre apparent.

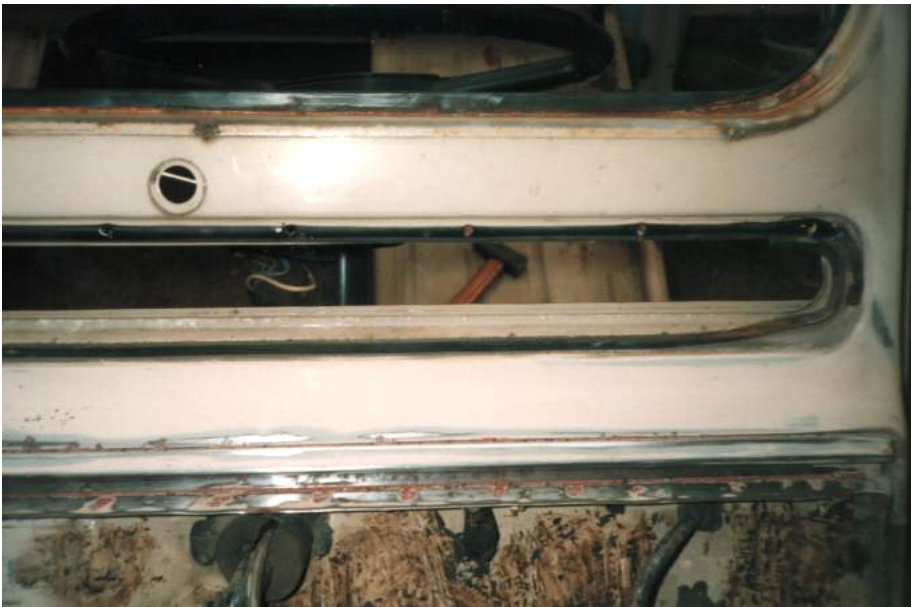
La première étape, désormais bien rodée est le démontage de la coque et son déshabillage intégral. Bien sur, toutes les pièces et boulons sont répertoriées dans des petits sachets et quelques schémas viennent compléter diverses remarques. Tout est enlevé. Le faisceau arrière est décollé et maintenu dans un sachet sur le volant. Le tableau de bord est démonté le plus possible pour faciliter la peinture.

De même, le volet d'aération avant, le pare-brise et les vitres sont enlevées.

A cette occasion, je découvre que la baie de pare-brise, sans être percée est quand même sérieusement rouillée et qu'elle a quelques petits trous.

Un bon ponçage ainsi que quelques points de soudure meulés ensuite lui rendront un aspect plus agréable.

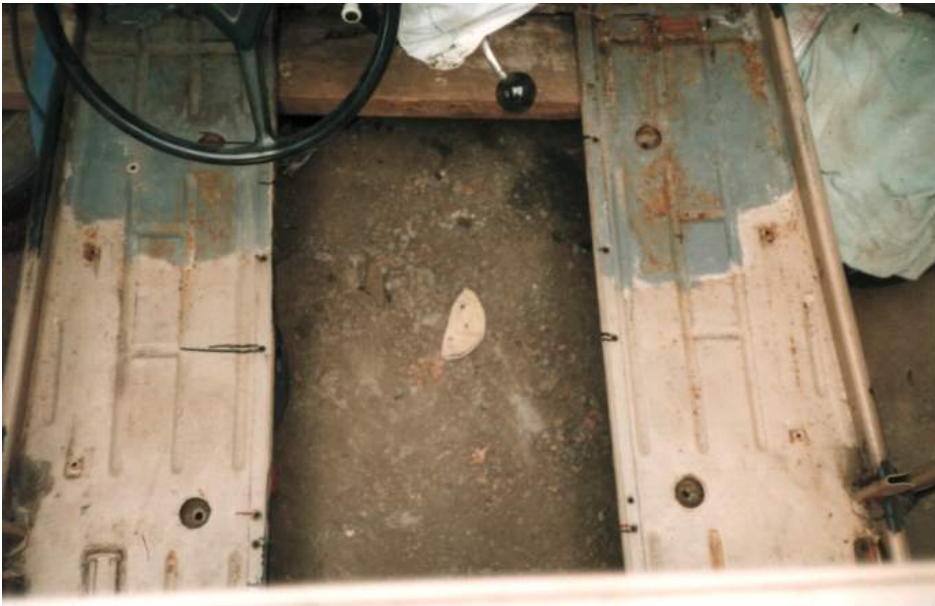
La coque ayant été posée sur deux bouts de bois, j'ai disqué les planchers. Ceux ci sont soudés par points sur le bas de caisse par une languette.

Afin de ne pas être gêné, j'ai d'abord découpé à 1 cm du bas de caisse, puis j'ai testé deux méthodes :

- soit disquer point par point, mais c'est long !
- soit frapper sur un petit burin coincé entre la languette et le bas de caisse et juste disquer ensuite le reste de métal.

La deuxième solution m'a parue plus rapide et moins fatigante.

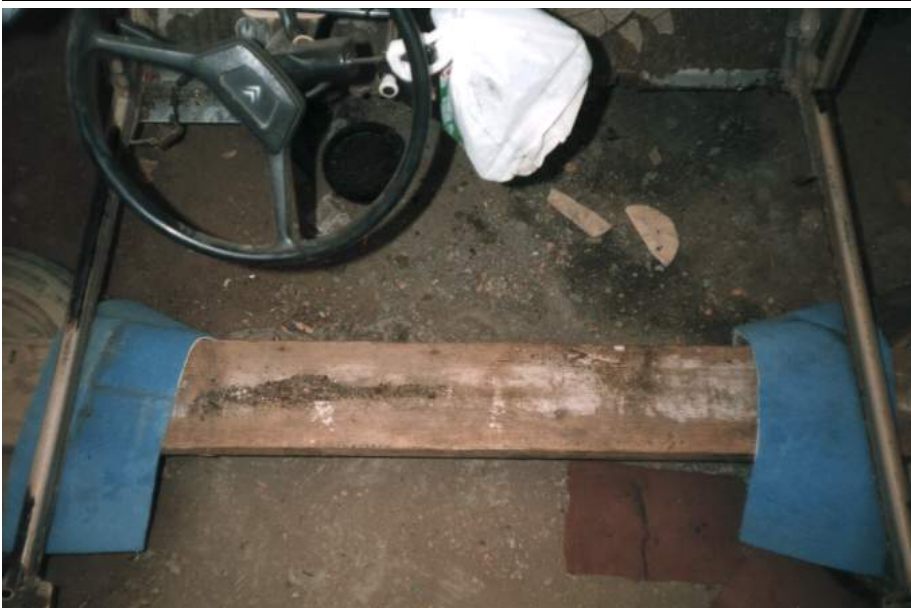
Pour le caisson de pédales, j'ai utilisé la même méthode.

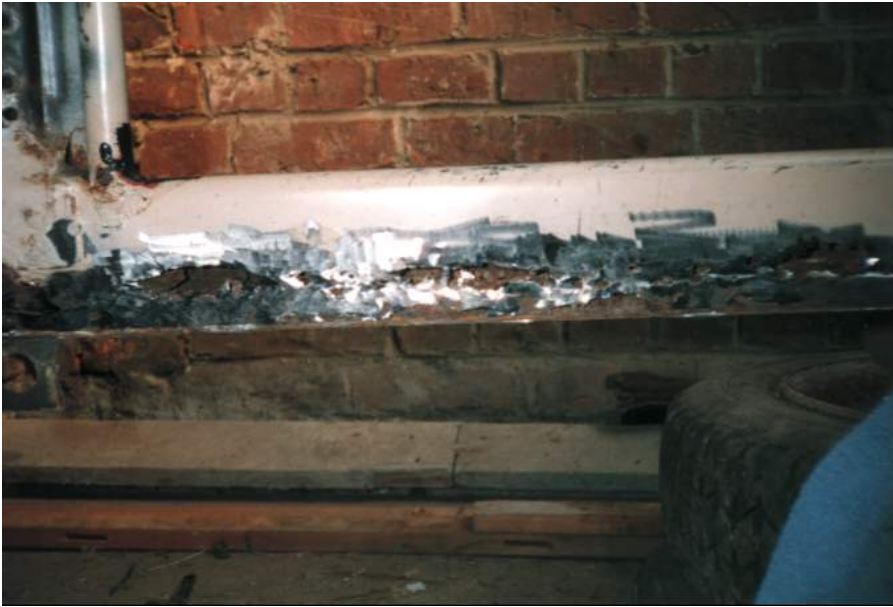
Comme une restauration ne doit pas être trop facile (ce serait trop beau), mon bas de caisse droit se charge de me donner un peu de travail.

Après avoir nettoyé les endroits que je pouvais atteindre, j'ai pulvérisé une bonne dose de rustol en espérant ralentir la progression de la rouille. Ensuite, j'ai reconstitué le bas de caisse avec un mastic spécial supportant de fortes charges.

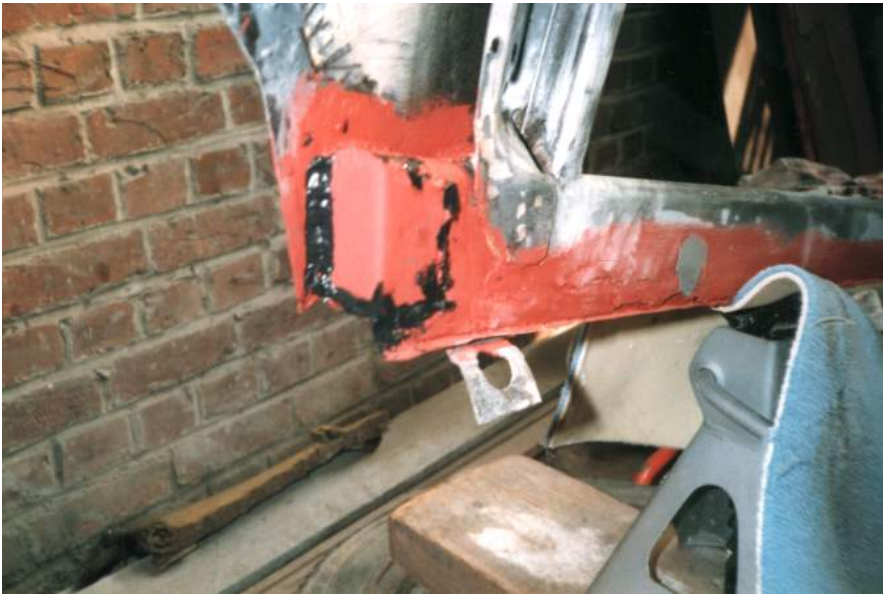
On voit ici, par l'avant, le bas de caisse reconstitué.

Les avants des bas de caisse avaient aussi été très abîmés. Afin d'assurer l'étanchéité vers l'avant (et donc que l'eau ne puisse pas pénétrer dans le plancher de pédales par l'avant), j'ai refait en tôle deux "bouchons" que j'ai soudés sur chaque bas de caisse. Un joint de mastic d'étanchéité finira (j'espère) d'empêcher l'eau de passer.

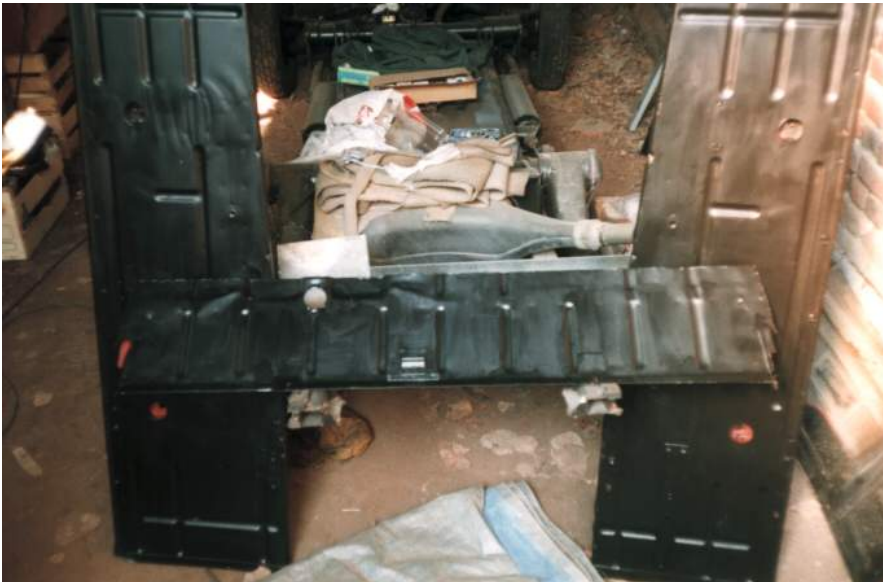
Après avoir poncé les pièces de chez SOS2CV, je leur ai passé deux couches d'anti-rouille puis deux couches de noir à châssis.

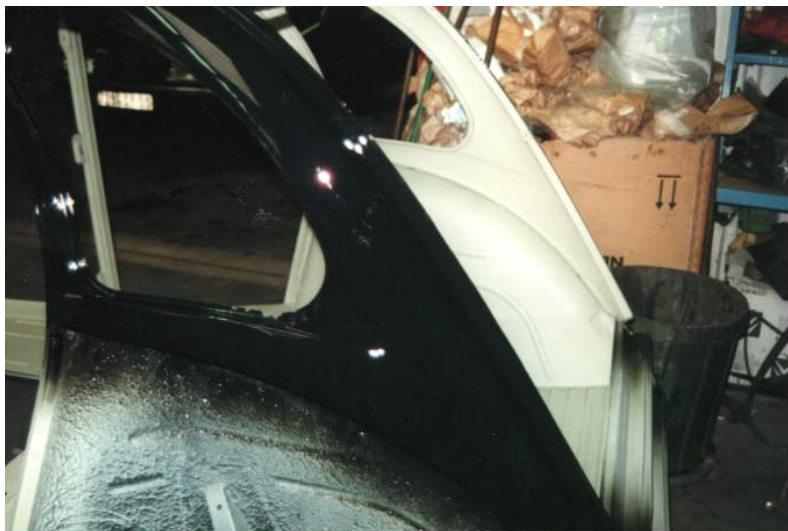
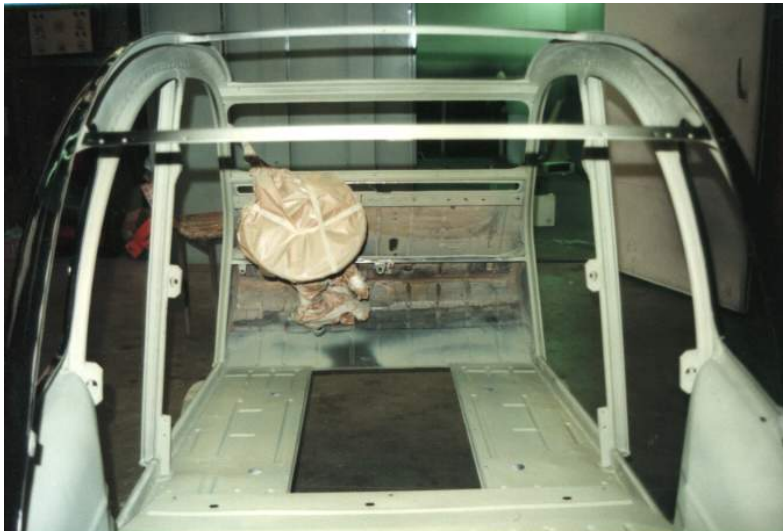
Choix difficile que celui des couleurs. Dilemme entre le désir de l'origine et les couleurs plus joyeuses. C'est (malheureusement !) cette dernière option qui a gagné. Les couleurs seront celles de la charleston jaune hélios et noire.

La peinture terminée sonne le début du remontage qui se heurte de temps en temps aux côtes quelque fois aléatoires (dans des proportions limitées quand même) des planchers sos2cv. (2mm de différence font parfois perdre bien du temps).
